# Comienza la reparación de los balnearios de El Carmolí, Los Urrutias y Estrella de Mar

La Consejería quiere abrirlos en julio tras la sustitución de los postes de madera dañados por otros de plástico

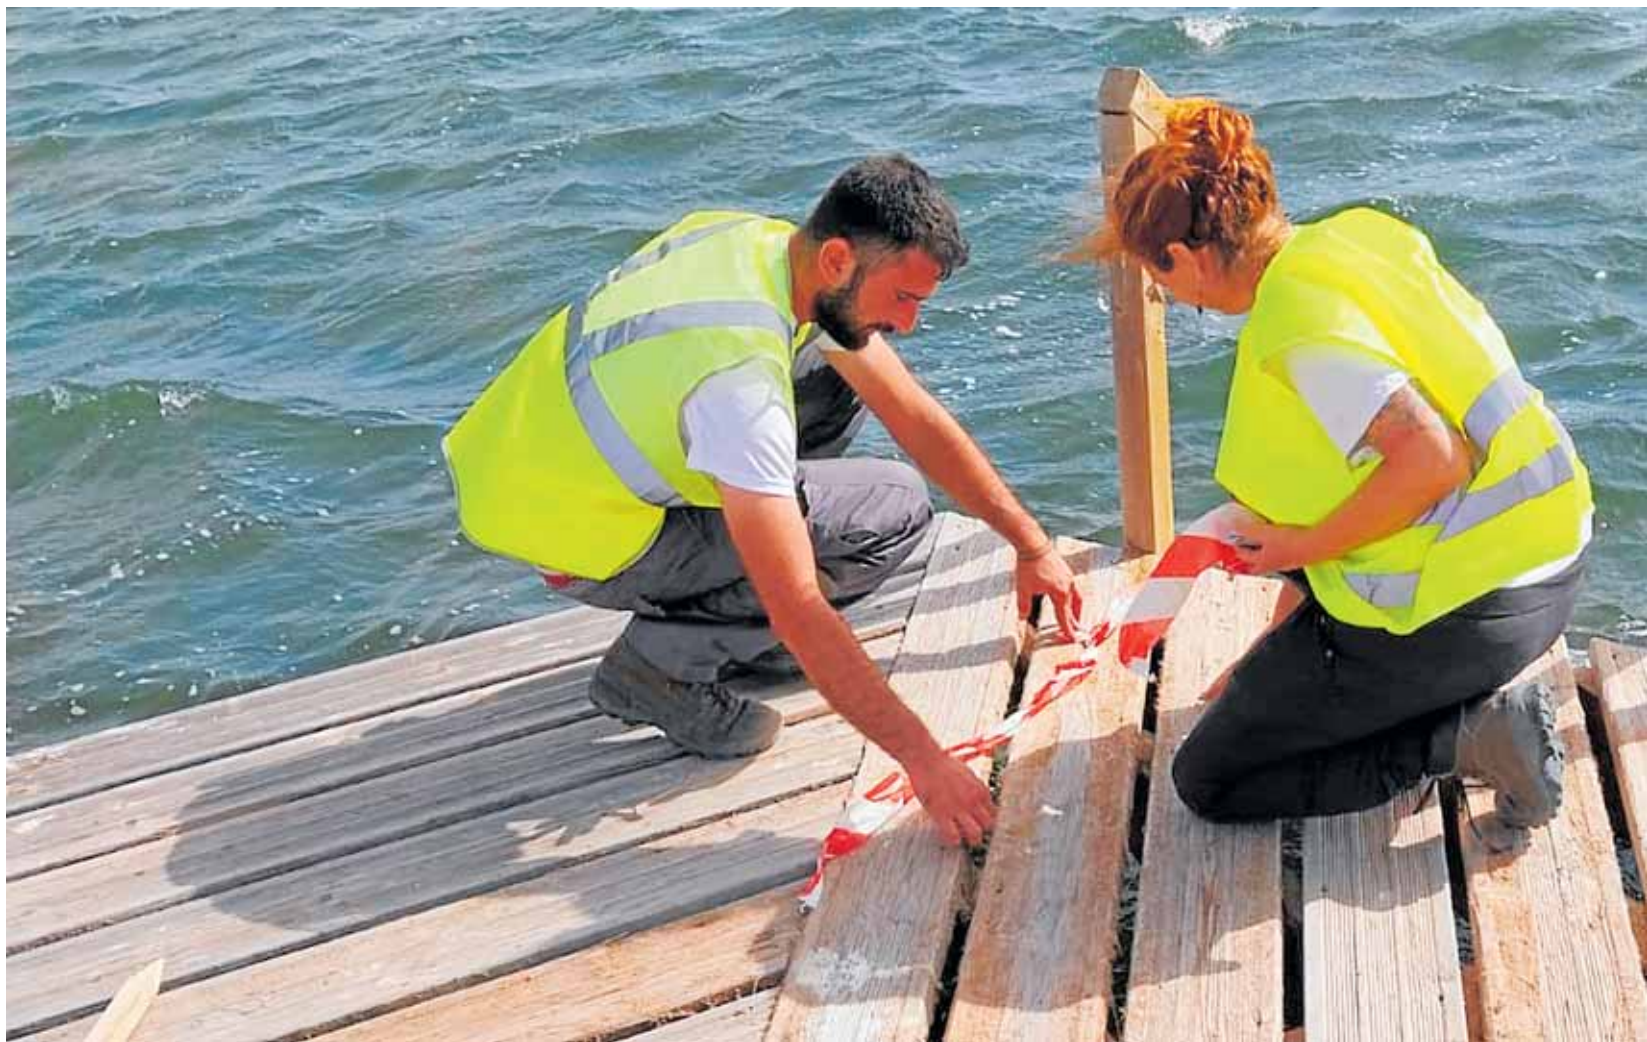
Dos operarios inspeccionan uno de los balnearios que serán reparados por la Comunidad Autónoma en el litoral sur del Mar Menor. **CARM**

Uno de los aspectos principales de la actuación será el hincado de pilotes de plástico reciclado en aquellos puntos donde sea necesario reforzar los apoyos existentes. «Esta solución se ha definido tras analizar el origen del deterioro de las estructuras, causado fundamentalmente por la afección de organismos perforadores subacuáticos que dañan la madera, siendo éste un sistema innovador que se ha instalado en numerosas infraestructuras en Europa, tratándose de un material procedente al 100% de productos reciclados, que no requiere nuevas materias pri-
